TEHNISKĀS APSEKOŠANAS ATZINUMS

Latvijas Nacionālā opera

Rīga, Aspazijas bulvāris 3

2014.gada novembris

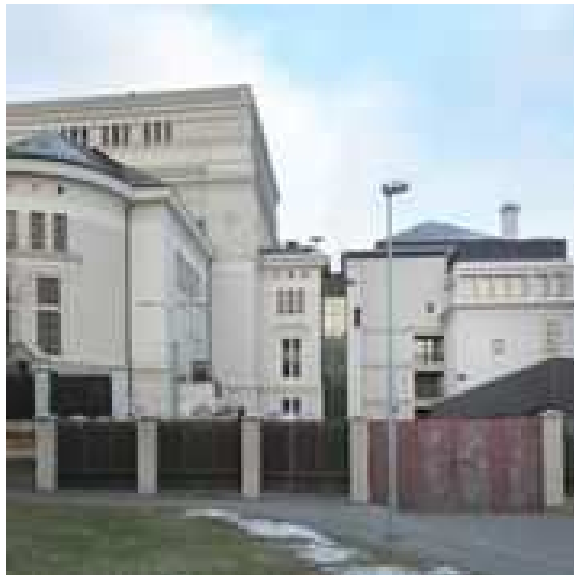
Foto Nr.1

Ēka sastāv no vairākiem korpusiem (foto Nr.1). Vecais korpus - vēsturiskā ēka - ķieģeļu mūra būve ar sekliem pamatiem. Jaunais korpus - piebūve - dzelzsbetona karkasa konstrukcija no monolītiem dzelzsbetona rāmjiem un saliekamiem pārseguma paneļiem. Piebūve balstās uz pāļu pamatiem.

Pagalms

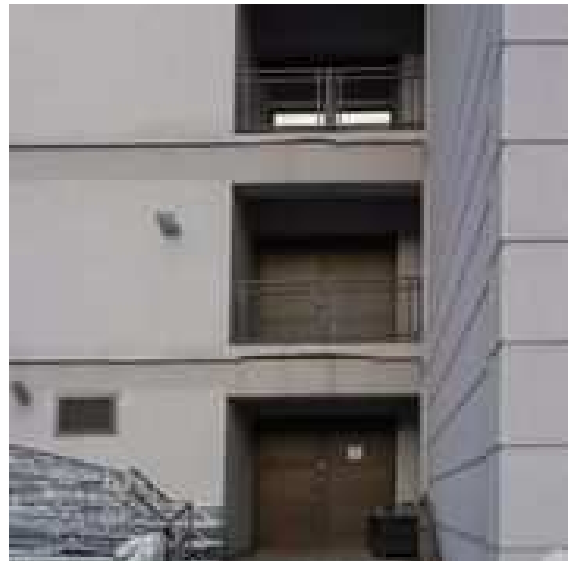
Foto Nr.2

Pieslēguma zona pie jaunā korpusa (foto Nr.2). Pārsegumu zonās atrodas dzelzsbetona rīģeļi, kuri tika paredzēti arī neuzbūvēta korpusa pārsegumu balstīšanai. Korpusa ārsiena - uz rīģeļi balstīta pašnesošā mūra siena.

Pieslēgums pie jaunās ēkas

Pieslēguma zonā pie jaunā korpusa, tā nesošās konstrukcijas ir apmierinošā stāvoklī. Projektējamās nojumes pieslēguma konstrukcijas pieļaujams balstīt uz pārsegumu līmenī esošajiem dzelzsbetona rīģeļiem.

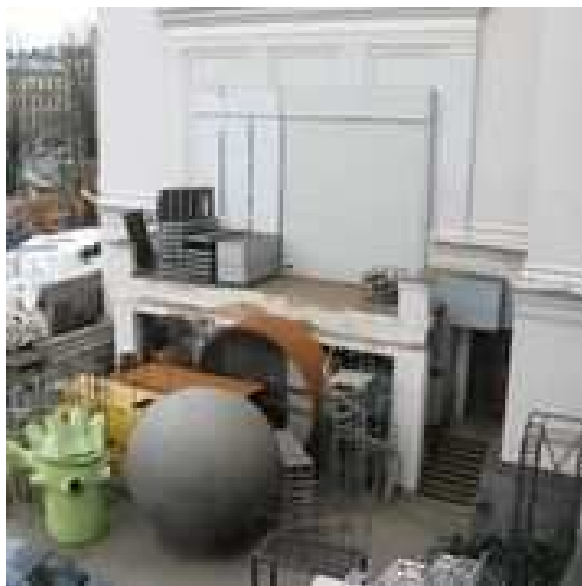
Foto Nr.3

Pieslēguma zona pie vecā korpusa (foto Nr.3). Nesošās mūra sienas otrā stāva līmenī atrodas liela aila dekorāciju transportēšanai. Tās priekšā izveidota platforma (foto Nr.4) - tērauda siju klājs, kurš segts ar tērauda loksnēm.

Pieslēgums pie vecās ēkas

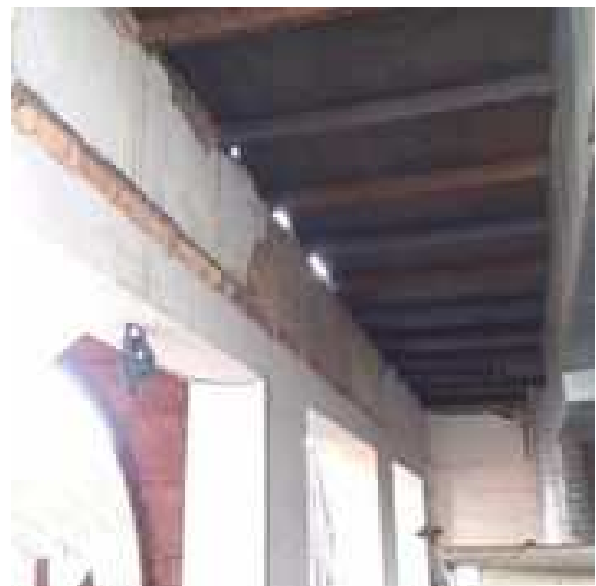
Foto Nr.4

Esošā platforma

Pieslēguma zonā pie vecā korpusa esošā mūra ārsiena ir apmierinošā stāvoklī. Projektējamās nojumes jumta konstrukcijas pieļaujams balstīt (enkurot) esošajā mūra sienā. Esošās platformas rūsas bojātās tērauda konstrukcijas un mitruma bojātie mūra balsti ir nepmierinošā stāvoklī. Tos nepieciešams rekonstruēt.
