## ATZINUMS

### **Par pazemes būves potenciālo ietekmi uz saglabājamiem kokiem Rīgā pie Latvijas Nacionālās operas.**

# KOKU INVENTARIZĀCIJA

LNO,  
Rīga

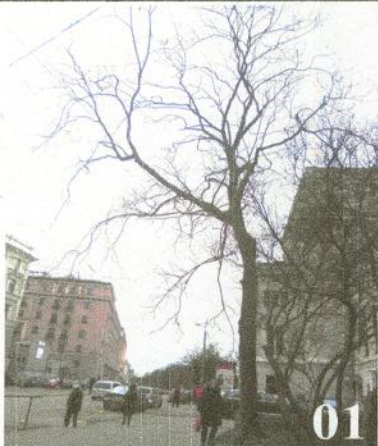
5. Kokam Nr.1 (parastā kļava - Acer platanoides) steidzami nepieciešama sakopšana, jo vainagā virs trotuāra iekāries lielu dimensiju atlūzis zars. **Pastiprināta vēja laikā koks var apdraudēt gājēju dzīvību!**
6. Kokiem Nr.2 - 6 (Holandes liepas - Tilia x europaea) ir veikta galotņošana apmēram 4m augstumā, tādēļ attīstījies sekundārais vainags, ko raksturo vāji zaru savienojumi ar samazinātu mehānisko izturību. Tādēļ šiem kokiem rekomendējoši veikt vainaga sakopšanu, piemēram, izveidojot mākslīgas, bet drošas vainaga formas.
