## ATZINUMS

### **Par pazemes būves potenciālo ietekmi uz saglabājamiem kokiem Rīgā pie Latvijas Nacionālās operas.**

# KOKU INVENTARIZĀCIJA

LNO,  
Rīga

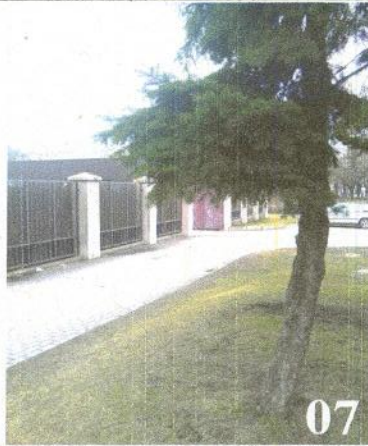
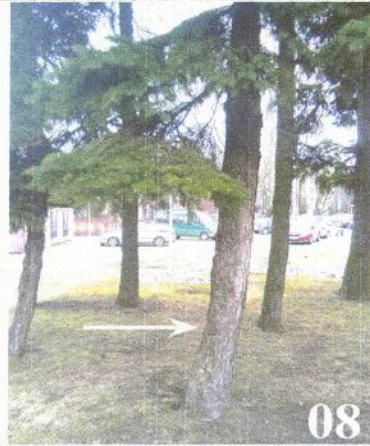
N.P.K	5	6	7	8
Nosaukums un pamatrādītāji	<i>Tilia x europaea</i> <b>Holandes liepa</b> Stumbra apkārtmērs: 1,79m ↑: ~ 15m ↔: ~ 9m Vitalitāte: vidēja Vecumposms: V3	<i>Tilia x europaea</i> <b>Holandes liepa</b> Stumbra apkārtmērs: 1,87m ↑: ~ 15m ↔: ~ 10m Vitalitāte: vidēja Vecumposms: V3	<i>Picea pungens</i> <b>asā egle</b> Stumbra apkārtmērs: 0,47m ↑: ~ 5m ↔: ~ 1m Vitalitāte: vidēja Vecumposms: V2	<i>Picea pungens</i> <b>asā egle</b> Stumbra apkārtmērs: 0,61m ↑: ~ 7m ↔: ~ 2m Vitalitāte: vidēja Vecumposms: V2
Attēls

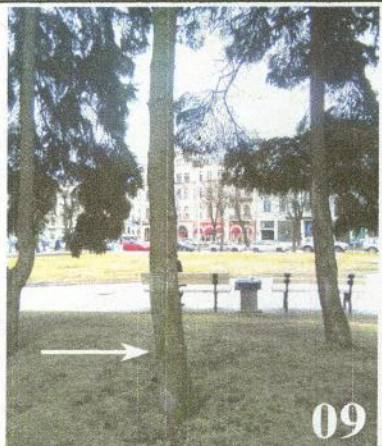
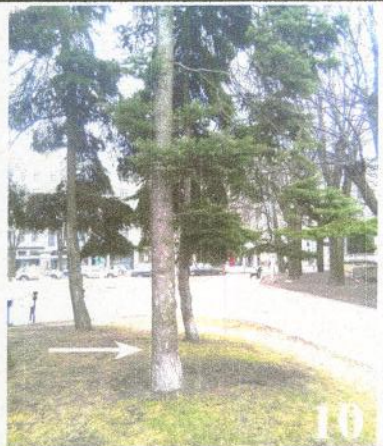
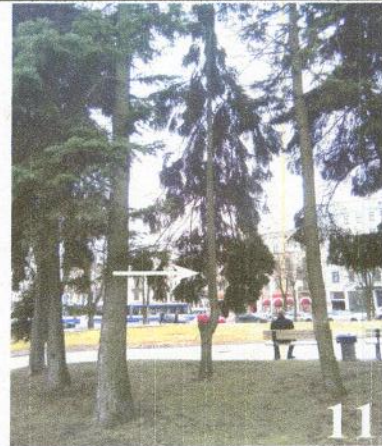
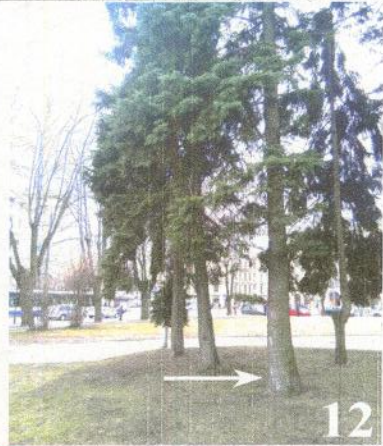
N.P.K	9	10	11	12
Nosaukums un pamatrādītāji	<i>Picea pungens</i> <b>asā egle</b> Stumbra apkārtmērs: 0,60m ↑: ~ 9m ↔: ~ 2m Vitalitāte: vidēja Vecumposms: V2	<i>Picea pungens</i> <b>asā egle</b> Stumbra apkārtmērs: 0,68m ↑: ~ 12m ↔: ~ 2m Vitalitāte: vidēja Vecumposms: V2	<i>Picea pungens</i> <b>asā egle</b> Stumbra apkārtmērs: 0,49m ↑: ~ 8m ↔: ~ 3m Vitalitāte: zema Vecumposms: V2	<i>Picea pungens</i> <b>asā egle</b> Stumbra apkārtmērs: 0,93m ↑: ~ 15m ↔: ~ 3m Vitalitāte: vidēja Vecumposms: V2
Attēls

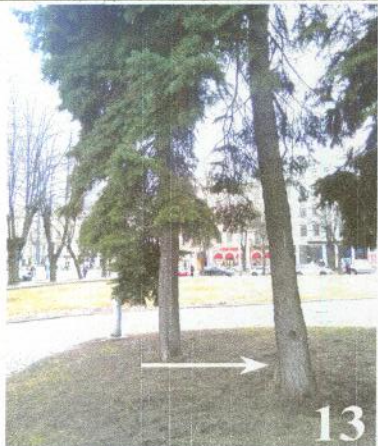
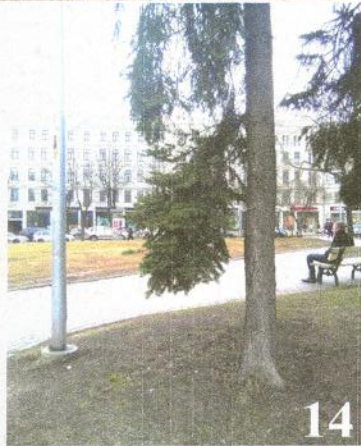
N.P.K	13	14
Nosaukums un pamatrādītāji	<i>Picea pungens</i> <b>asā egle</b> Stumbra apkārtmērs: 0,71m ↑: ~ 11m ↔: ~ 2m Vitalitāte: vidēja Vecumposms: V2	<i>Picea pungens</i> <b>asā egle</b> Stumbra apkārtmērs: 0,75m ↑: ~ 15m ↔: ~ 3m Vitalitāte: vidēja Vecumposms: V2
Attēls
